La ricognizione dell'anno 2010

Nei mesi di giugno e luglio 2010 è stata svolta una ricognizione presso la chiesa di Santa Maria dei Bisognosi per individuare tracce del vecchio edificio, quello demolito con i lavori di fine Settecento. L'attività ha riguardato gli elementi architettonici, ovvero sono stati esclusi quadri e suppellettili sacre. La ricognizione è stata eseguita sia all'interno della chiesa, sia all'esterno. In contemporanea è stata svolta una perlustrazione per trovare particolari non previsti dagli obiettivi. I risultati di questa attività sono stati divisi in due parti: quelli individuati all'interno della chiesa e quelli posti al di fuori della chiesa. Per fornire dettagli più precisi è inserita una mappa di riferimento (Figura 1), utile per localizzare gli ambienti e gli oggetti.

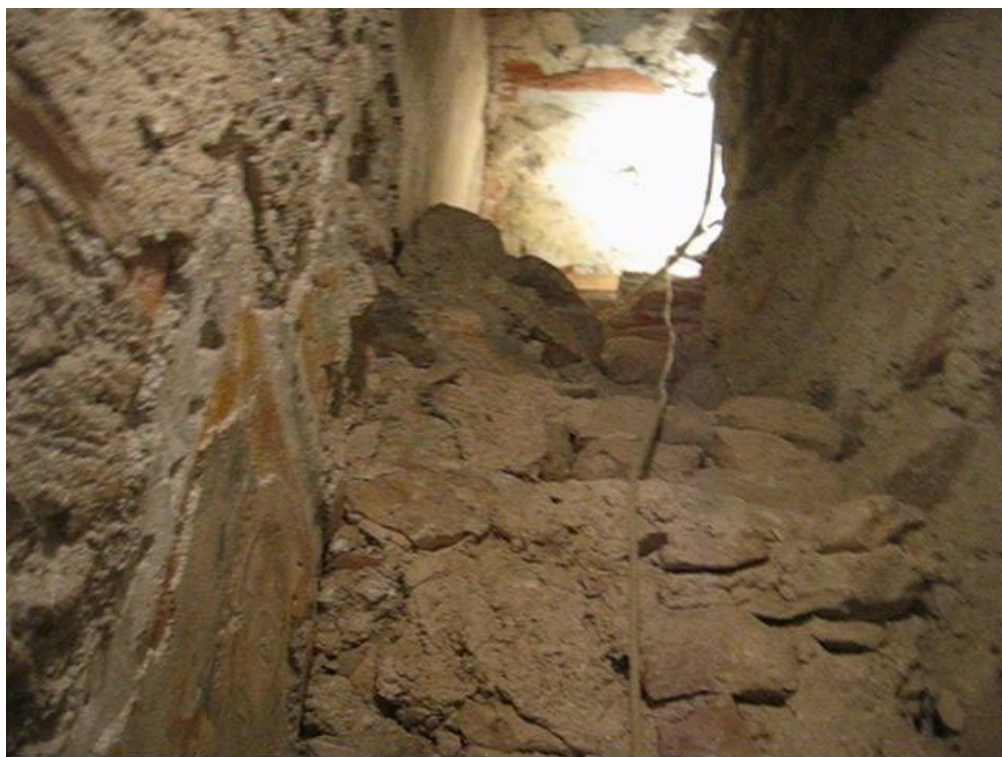
Figura 3 - Zona Z

In Figura 3 è ripreso l'ambiente 0 scattando la foto verso l'alto di questa intercapedine, posizionandosi fuori della porta indicata con la lettera Z. Nella parte bassa di questo vano si notano alcuni scalini, mentre sono scomparsi nella parte alta. Questi scalini hanno una pedata ed una alzata irregolare, visto il dislivello da sorpassare. Furono realizzati in modo grossolano, poiché dovevano essere utilizzati raramente. Sulla sinistra, in basso, della Figura 3 vi è una parte di affresco in cui si trova un volto, evidenziato in Figura 4 (riferendoci alla Figura 2, è l'immagine indicata con la lettera A). Si nota un'aureola, intorno alla faccia, con delle incisioni a raggiera. Questa parte di affresco si è scrostato portandone alla luce un altro. Il Metri, entrando nella porta e salendo qualche gradino, ha trovato sopra di sé un dipinto raffigurante un santo (si nota l'aureola), riportato in Figura 5 (riferendoci alla Figura 2, è l'immagine indicata con la lettera B). È salito ancora ed ha raggiunto la sommità della scaletta in muratura. Stando con le spalle alla porta da cui è entrato, ha visto sulla parete sinistra una figura femminile (Figura 6). Questa ha l'aureola con le incisioni radiali, regge nella mano sinistra una spada ed ha una collana corta intorno al collo, dalla quale pende una croce latina nera.

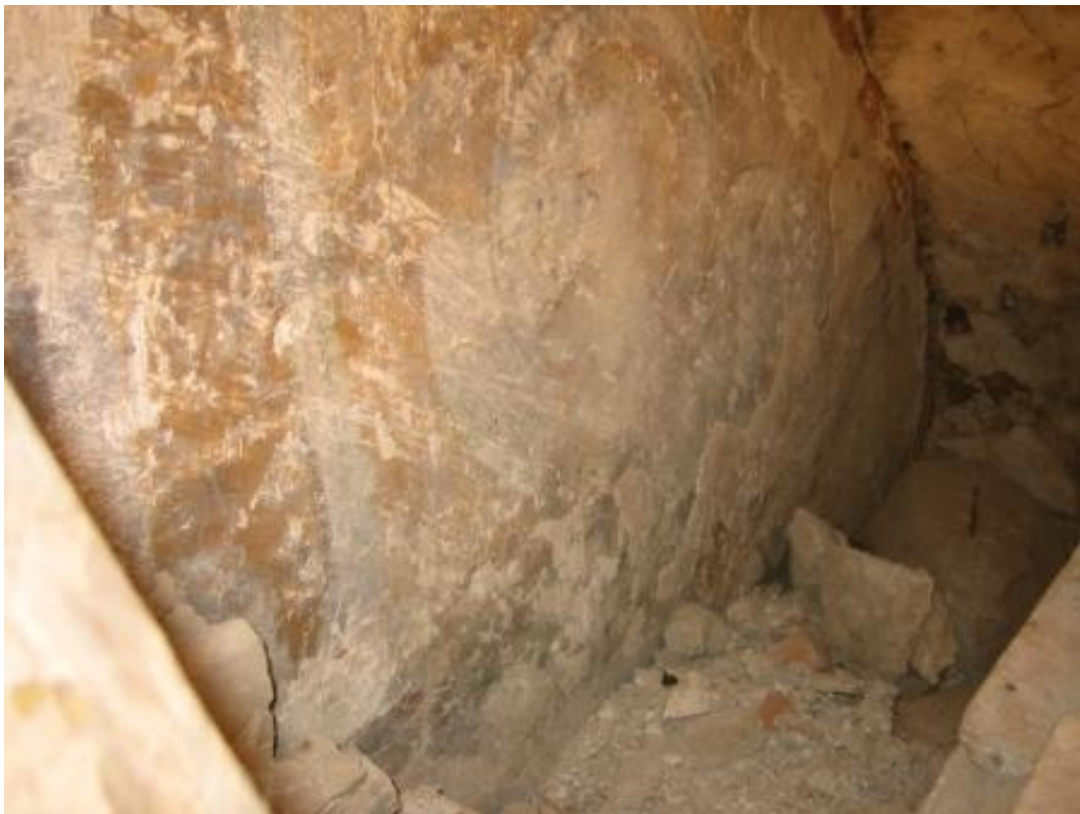
Figura 7 - Zona E

Ai piedi di questa figura si trova dipinta un'altra figura femminile (Figura 7) avente un'aureola con le incisioni a raggiera e una spada che punta verso l'alto. In sintesi, sulla parete Nord, ovvero quella di sinistra, di questo ambiente si trovano due figure femminili con delle spade. In Figura 7 si nota che non esistono le scale per raggiungere il basso, ovvero quando le scale raggiungono una certa altezza, a seguire si trova una zona vuota che si estende verso il basso. Sul fondo di questa zona sono stati trovati dei resti di cera. Stando sulla sommità di questi scalini, diametralmente opposta alla porta, nella parte alta si intravede dipinto un volto (Figura 8) (riferendoci alla Figura 2, è l'immagine indicata con la lettera D). Sulla destra delle scalette non esiste alcun dipinto o traccia: questa zona è stata costruita nel 1781 e a più riprese intonacata. In più punti del muro si notano cocci e mattoni di vario tipo inframmisti nella malta. Nell'ambiente 0 si trovano allo stato attuale solo queste figure.

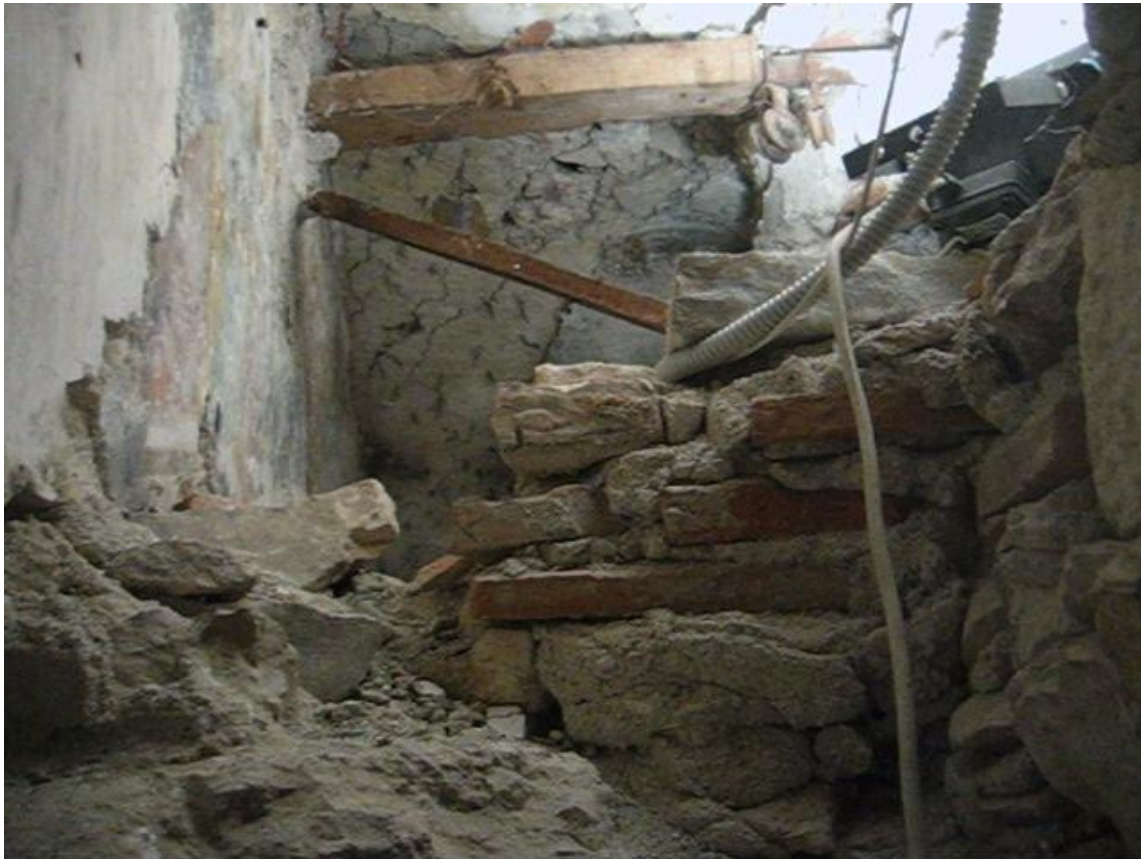
Figura 9 - Scalette: parte finale

Si nota che gli scalini, nell'ultima parte della scalinata (Figura 9), sono inesistenti, ovvero la malta si è disgregata e parte dei sassi e cocci che sorreggevano gli ultimi scalini, sono scomparsi.

Nella volta si trova un asse di legno murato (Figura 9) non sulla sommità della volta, ma verso Est. All'estremità del trave, posta verso la chiesa nuova, si trovano due carrucole che presentano segni di ruggine. La presenza di queste carrucole ci induce a pensare che con queste si alzasse ed abbassasse la statua della Madonna, o qualcosa che aveva a che fare con la statua (un telo o una saracinesca che ostacolassero la visualizzazione o un sacco che la coprisse): il simulacro di trova sotto la scalinata di questo ambiente. Sotto la verticale della volta, all'apice della scalinata si trova una pietra quadrata. Vedendo la lavorazione e la forma siamo indotti a pensare che sia un coperchio tombale.

Dell'ovale affrescato non è stata trovata alcuna traccia: o non era in questa zona o è scomparso con i lavori di fine Settecento. Questo ambiente, che sicuramente dal 1781 non è stato mai restaurato potrebbe essere svuotato di tutti i materiali presenti (le scalette in muratura, i travi in legno, le pietre). Questo permetterebbe di avere a disposizione un dettaglio diverso dei dipinti che ornavano la vecchia chiesa. L'obiettivo di questo svuotamento non è tanto quello di riportare alla luce questi affreschi, bensì altri elementi di interesse. Nella fase di sbancamento degli scalini andrebbe analizzato il materiale con cui è stato realizzato questo rialzo. È probabile che nella malta si trovino materiali di riporto della vecchia chiesa. Tutta questa parte di muratura andrebbe sbancata fino al livello più basso possibile. Sicuramente si troveranno ad un certo punto tracce di una pavimentazione e forse di un'altra pavimentazione sottostante ancora più antica. Anche in questo caso andrebbe fatta un'analisi della pavimentazione rinvenuta. A questo punto si potrebbe rimuovere questo strato per raggiungere livelli più bassi del terreno, fino allo strato roccioso della montagna. In questa zona si potrebbero avere delle ulteriori sorprese, visto che in questo lato erano sepolti personaggi vissuti in epoca tarda medioevale. Negli strati più bassi è possibile che si trovino altri resti umani e testimonianze dell'antichità di questo complesso.

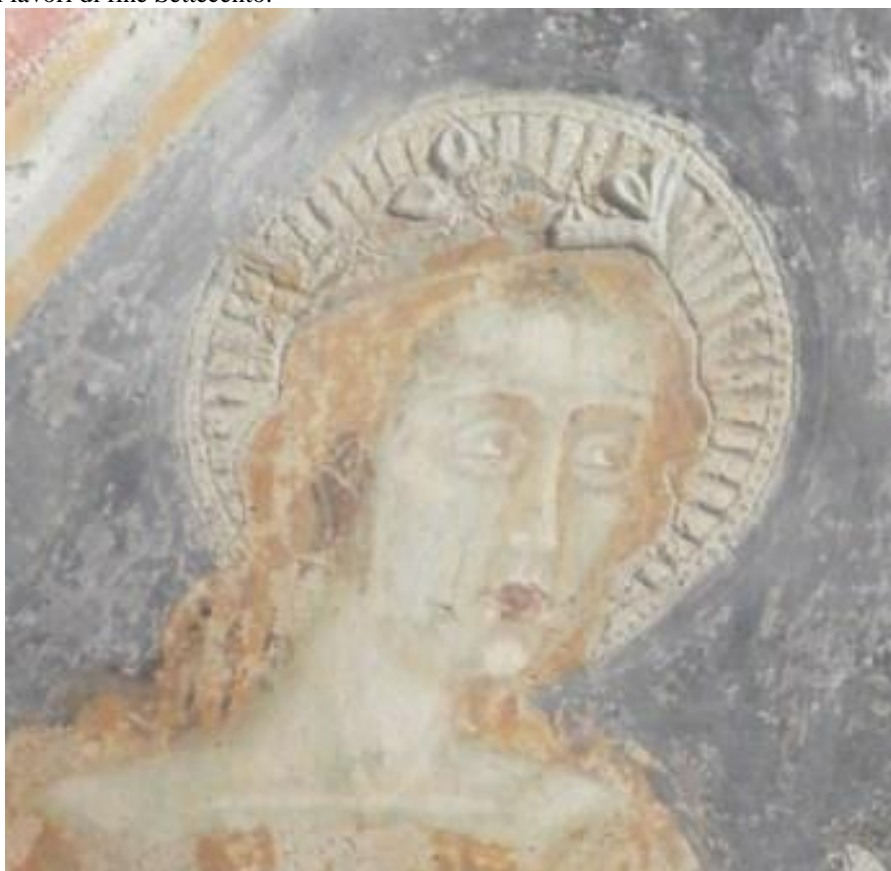
Figura 10 - Santa Caterina, aureola

Da segnalare che i volti raffigurati in questo vano hanno delle aureole con dei solchi a raggiera, incisi nel muro. Questi solchi servivano per far attecchire maggiormente lo stucco, modellato a forma di corona/aureola. Allo stato attuale esiste un frammento di questo tipo di decorazione, presente nell'affresco di Santa Caterina (Figura 10), dislocato lungo il corridoio della vecchia chiesa, indicata con il numero 2 nella Figura 1.

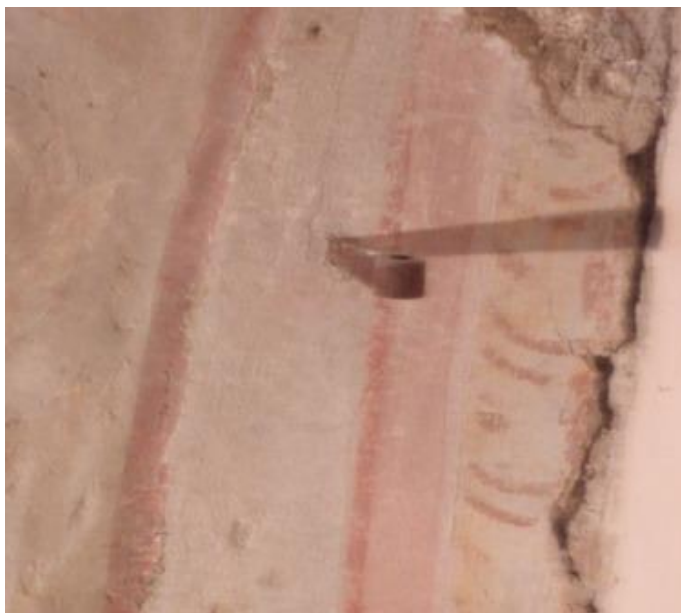
Figura 11 - Spuntone sinistra

Vista la demolizione di fine Settecento, trovare indizi nella zona scomparsa della vecchia chiesa non è possibile. Nell'attuale cappella, la cancellata poteva stare o all'inizio, sotto l'affresco del Giudizio universale, o alla fine della cappella, dove oggi si trova un muro di divisione tra gli ambienti 1 e 0. All'inizio della cappella, non si trovano tracce di cardini o di elementi che potessero bloccare l'accesso alla cappella. Da segnalare che l'arco che permette l'accesso alla cappella, nei due montanti, soprattutto nella parte bassa, ha perso l'intonacatura e per questo non è possibile recuperare informazioni, in quanto, dove il muro si è staccato, è stato pareggiato con malta grezza. I cardini potevano essere sul fondo della cappella, dove oggi si trova il muro, posto sotto l'arco, che blocca l'accesso all'ambiente 0. In basso non si notano segni particolari, visto che i montanti in basso sono stati intonacati di recente. In alto, invece, si trovano due grappe che sporgono dall'arco (Figura 11 e Figura 12).

Entrambi non si trovano nella parte mediana dell'arco; quello di Figura 11 non mostra segni particolari: qui il montante è stato ridipinto e quindi non si possono trarre delle deduzioni. In quello di Figura 12 si nota che è stato aggiunto in seguito: è stata danneggiata la parte circostante dell'affresco e si notano la presenza di cocci utilizzati per murare la grappa. Da segnalare che poco sotto la grappa si nota, invece, un foro ben delineato.

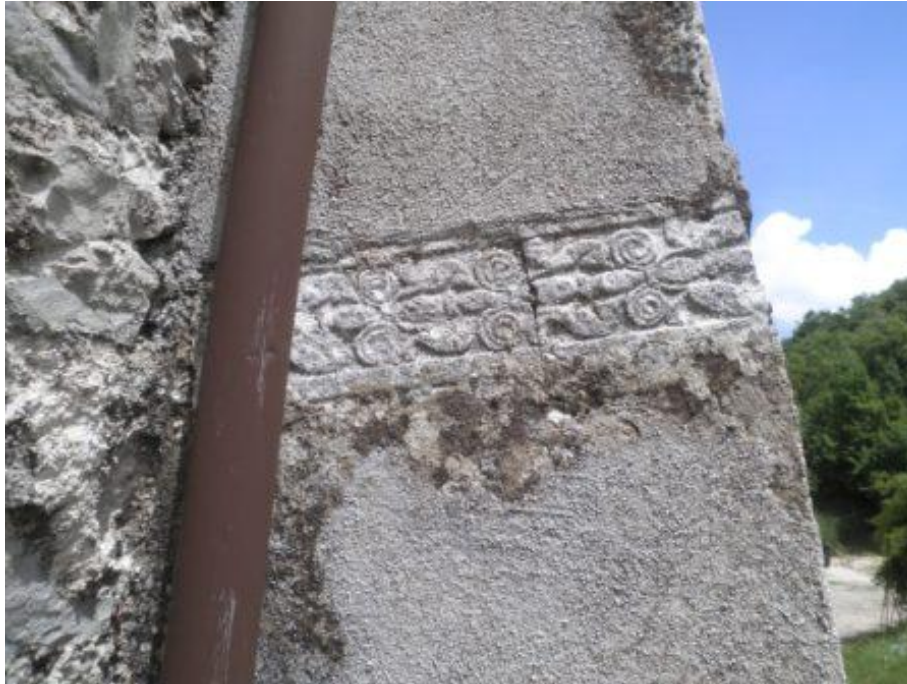
Figura 13 - Blocco A

Il blocco A (Figura 13), si trova murato sul contrafforte dell'aula. È composto da due pezzi consecutivi: quello di sinistra misura 35 cm, mentre quello di destra 23, per un totale di 58 cm. Da segnalare che il pezzo di sinistra potrebbe continuare nel muro, quindi potrebbe essere più lungo. L'altezza di questi blocchi è di 16 cm; anche qui va segnalato che parte del blocco è murato, quindi potrebbe essere più alto. Questo blocco è corroso perché esposto alla pioggia: riceve le acque battenti e quelle che scendono dal contrafforte.

I due blocchi di pietra, sopra analizzati, potrebbero essere smurati e spostati per essere conservati in luogo chiuso. Nella fase di rimozione potrebbe essere analizzato il blocco A su una delle facce ora murate; è probabile che si trovi un’altra faccia lavorata e dei fori come quelli del blocco B. Da segnalare che non sono stati trovati altri pezzi di pietre lavorate in questa maniera.

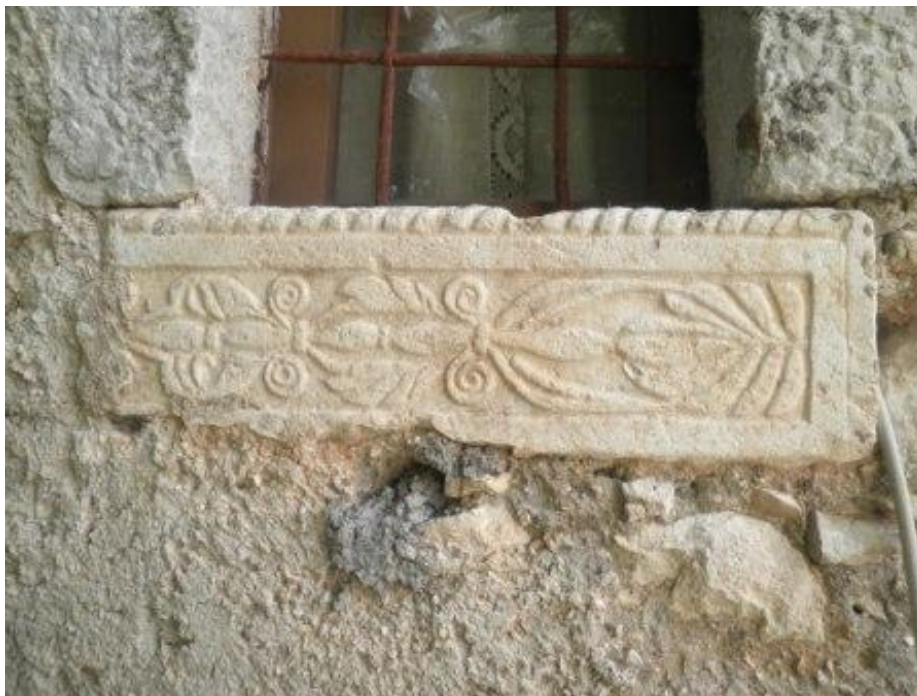
Figura 14 - Blocco B

Il blocco B (Figura 14) si trova come base di una finestra del *Ristoro del Pellegrino*, finestra posta sulla sinistra della chiesa, guardando la facciata. La pietra è lunga 60 ed alta 19 cm e si trova a 165 cm di altezza riferita al terreno. In questo blocco, vista la posizione, è possibile misurare la profondità: 19 cm. Il blocco non presenta segni di corrosione poiché è collocata sotto lo spiovente del tetto della locanda, ovvero è più riparata dall'azione demolitrice della pioggia.

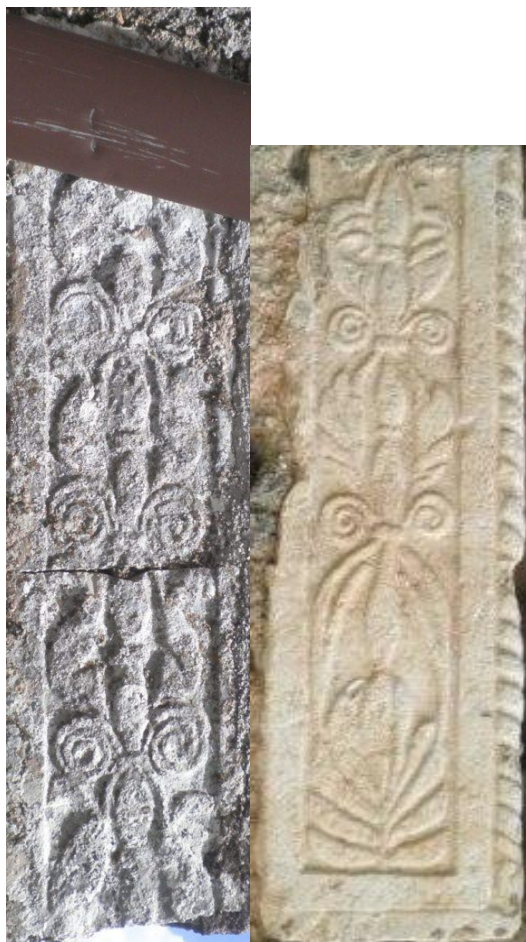
Figura 15 - Blocco A e B affiancati

I due blocchi presentano delle volute e comparando i due pezzi si nota che hanno la stessa distanza sia in orizzontale (6 cm), che in verticale (14 cm). Ruotando verticalmente i due blocchi, e allineandoli ad uno dei lati, si nota che presentano la stessa lavorazione (Figura 15). È probabile che provengano dalla stessa locazione, un locale protetto dalle intemperie.

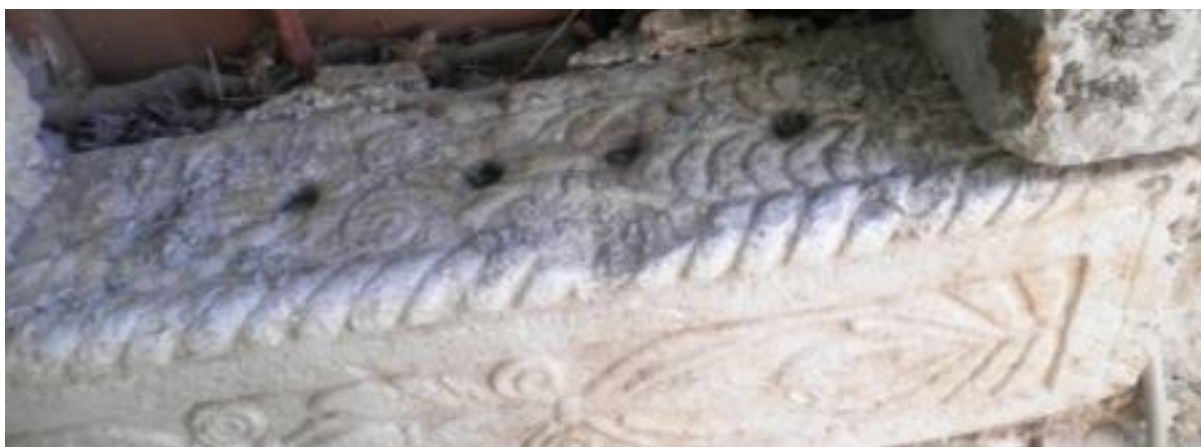
Figura 16 - Blocco B, altra faccia

Il blocco B è più interessante: sull'altra faccia visibile (vedi Figura 16), si trovano cinque fori, posti lungo la linea mediana della faccia. È probabile che vi siano altri fori, che sono nascosti dal montante di sinistra della finestra.

I montanti e la parte alta della finestra dove è murato questo blocco presentano dei fori, ma sono più piccoli, disposti diversamente ed in numero inferiore per ogni lato. Questo lascia supporre che i cinque fori servivano per qualche inferriata, ma non di questa finestra.

Prendendo come riferimento la Figura 16, è da notare che la lavorazione di questa faccia con i buchi è sfalsata rispetto all'altra faccia che si vede: l'incisione è spostata verso sinistra, ovvero a destra la pietra non è scalpellata. Questo ci induce a pensare che la pietra si trovasse in prossimità di uno dei quattro angoli di una zona decorata con le due pietre rintracciate.

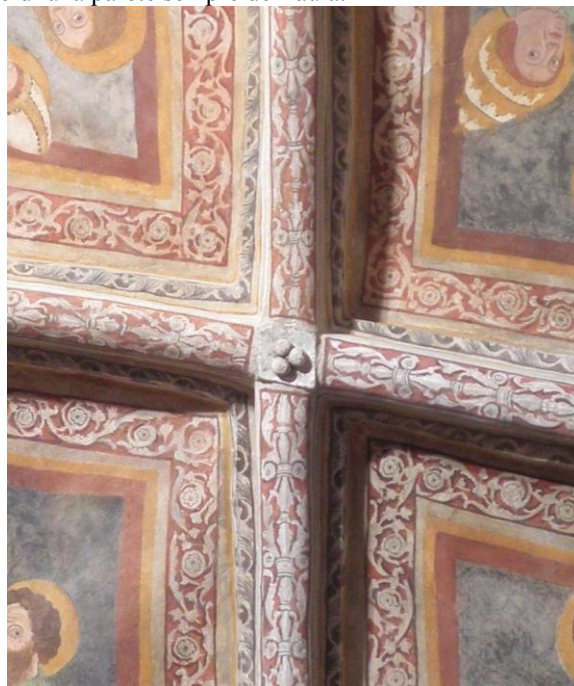
Figura 17 - Motivo sulla volta

- in Figura 17 si vede dipinto sui costoloni che sorreggono le vele della volta dell'aula;
