## Luci su due lapidi medioevali

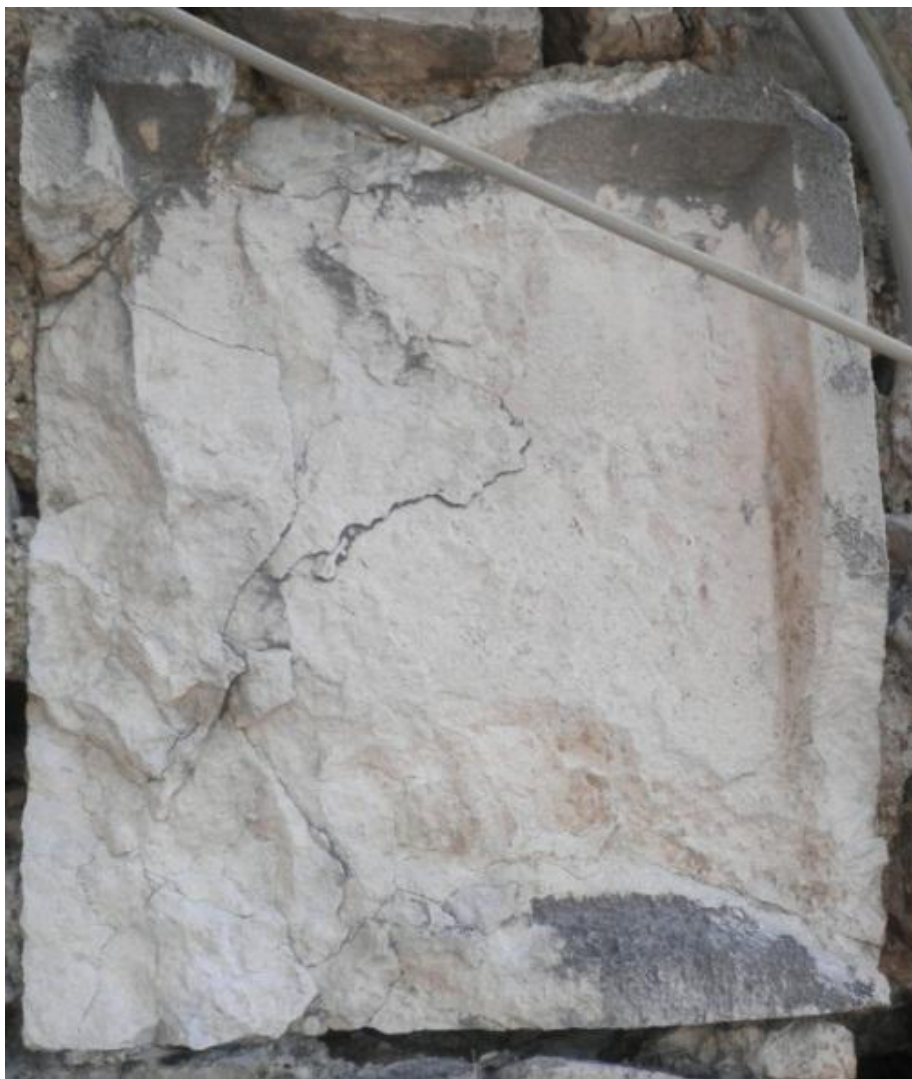
**Figura 1 - Riquadro di Porta di castello**

Il manufatto è un unico blocco di pietra.<sup>1</sup> La cornice oggi è rotta in più punti e la pietra è lesionata. L'interno è scarpellato, probabilmente qualcuno ha rimosso qualcosa che era stato apposto nel riquadro oppure ha scarpellato un fregio presente all'interno del riquadro; in merito a queste possibili azioni non è stato trovato un riscontro scritto.

La pietra è stata analizzata da varie angolazioni e da distanze variabili, ma non si notano particolari alla luce solare. Continuando nella ricerca di particolari all'interno del paese medioevale mi sono fermato ad analizzare quello che alcuni storici locali chiamano *Corte di giustizia*; questa definizione non trova alcun riscontro nelle carte manoscritte e nella tradizione orale.

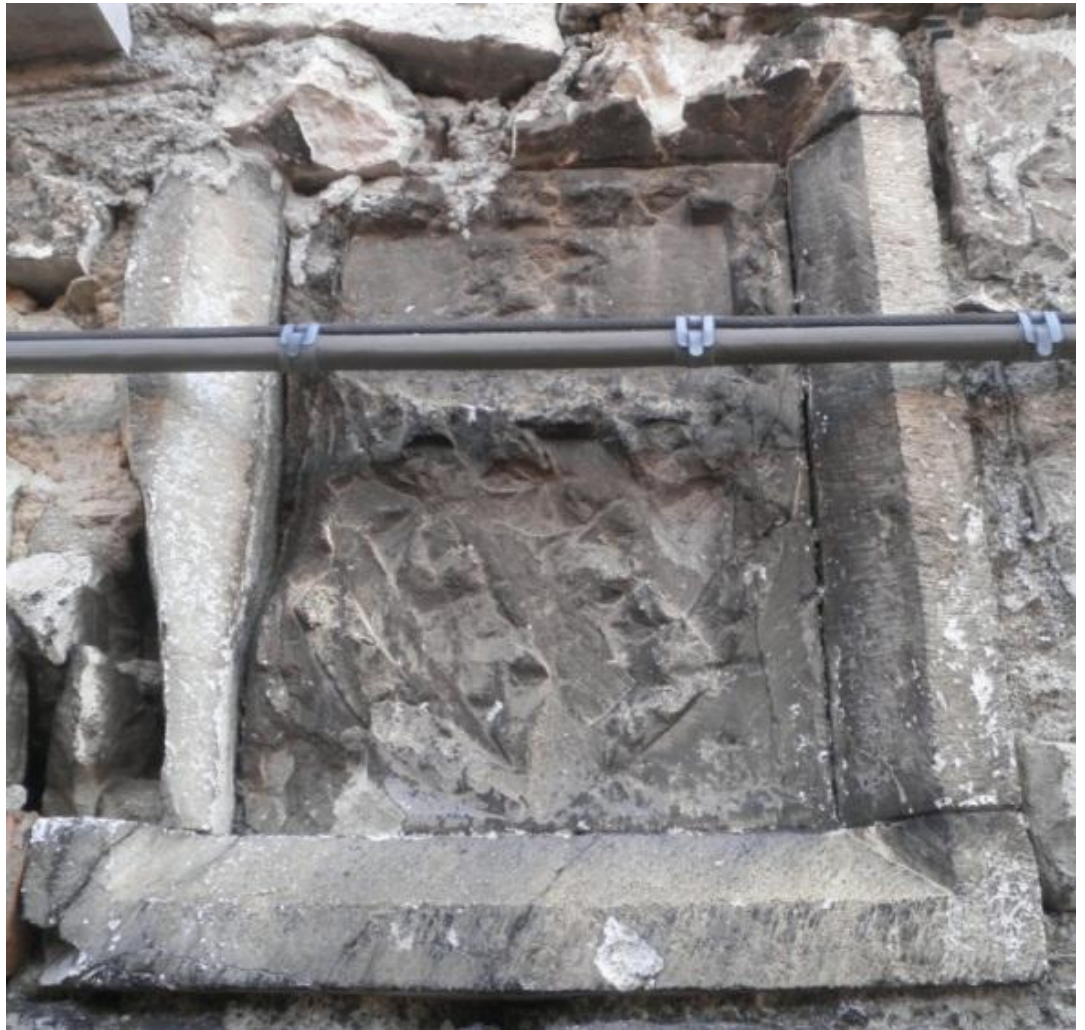
**Figura 2 - Riquadro dei due archi**

Il manufatto è composto da cinque blocchi di pietra,<sup>2</sup> quattro compongono la cornice ed uno il fondo. La cornice oggi è rotta nella parte superiore e sinistra, mentre la pietra interna non è lesionata. L'interno del riquadro è scalpellato, solo che in questo caso, analizzando da vicino la pietra si nota un'incisione.

Toccando la superficie della pietra e controllando i particolari presenti nell'immagine si nota che sul fondo del riquadro è presente uno stemma, quello della famiglia Orsini, riprodotto nella Figura 3.

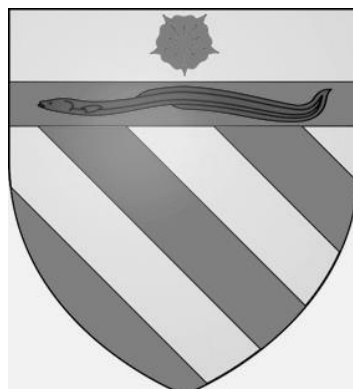
**Figura 3 - Stemma della famiglia Orsini**

Lo stemma araldico di questa famiglia è formato da uno scudo francese antico con dentro una rosa a cinque punte con sotto un'anguilla ondeggiante in una fascia e sotto delle bande trasversali. Analizzando la lapide oggetto di analisi, l'anguilla è stata quasi cancellata con la scalpellatura, mentre si nota in alto al centro la zona relativa alla rosa. Le bande traverse, anche se deturpate, sono visibili.

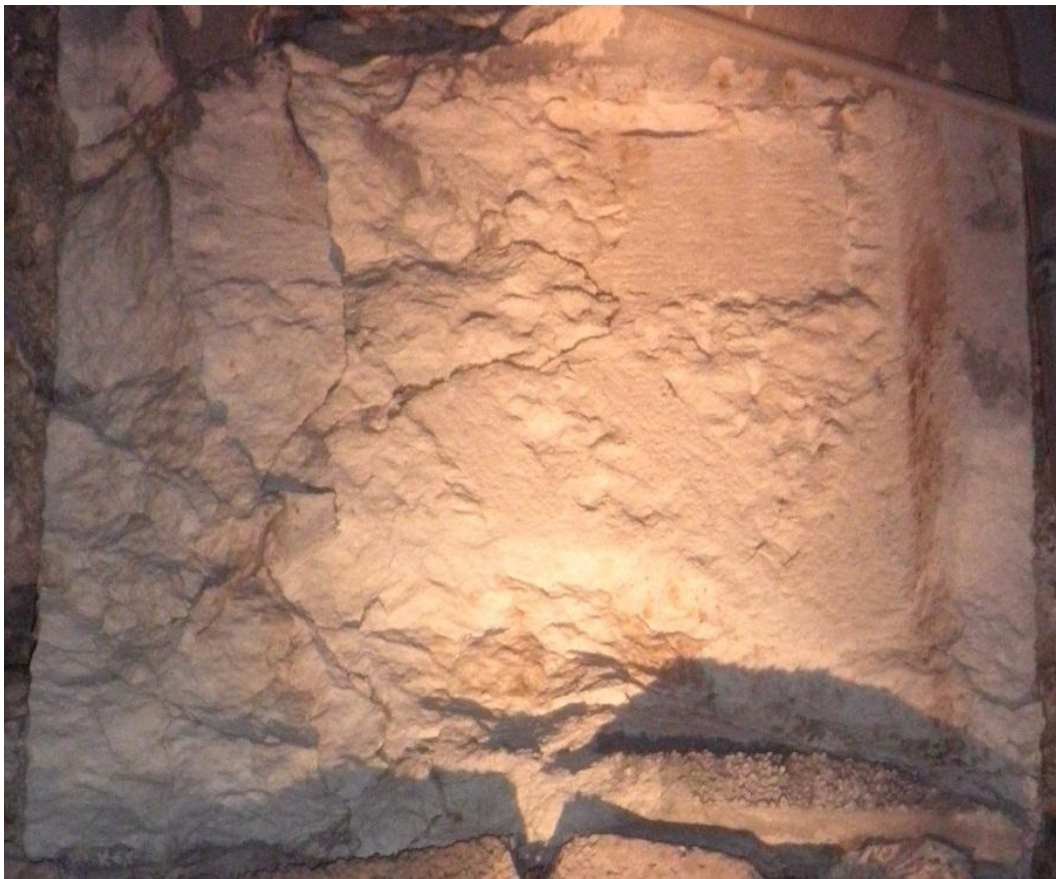
**Figura 4 - Riquadro di Porta di castello di notte**

A fronte delle analisi e delle conclusioni fatte per il riquadro della *Corte di giustizia*, ho provato ad analizzare la lapide di *Porta di castello* utilizzando una luce messa ortogonale alla lapide. Sono state scattate alcune foto in notturna; in Figura 4 è riportata una di queste immagini.

Si nota uno scudo francese antico con in alto una zona dove poteva esserci la rosa, sotto la fascia con l'anguilla, anche in questo caso scalpellata, ed in fondo le bande trasversali. Questi elementi ci permettono di affermare che lo stemma presente oggi sopra la *Porta di castello* fosse della famiglia Orsini.
